# Spécificités des risques naturels en montagne à travers quelques exemples mauriennais

# 1) Crues torrentielles

## Le torrent du St Antoine à Modane

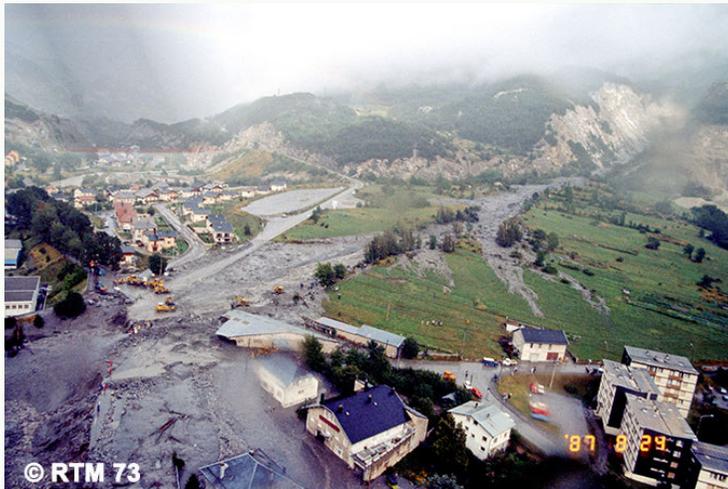
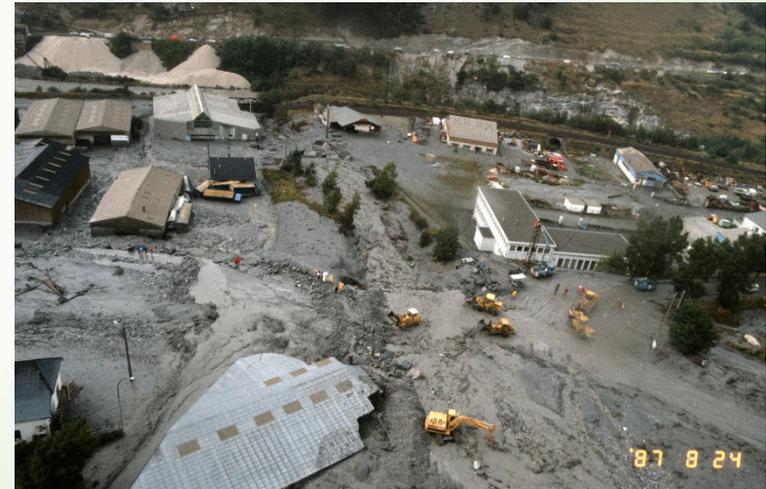
**24 août 1987 :**

- lave torrentielle suite à orages et mois pluvieux
- vol.  $\approx 80\,000\text{ m}^3$
- T : 100 ans
- obstruction pont RD, inondation vers centre-ville
- engrèvement ZA

- Forts débordements sur RD et vers centre-ville
- ZA envahie de boue et blocs par l'amont
- Camions Jacquemoz emportés, bât. Rissotti éventré

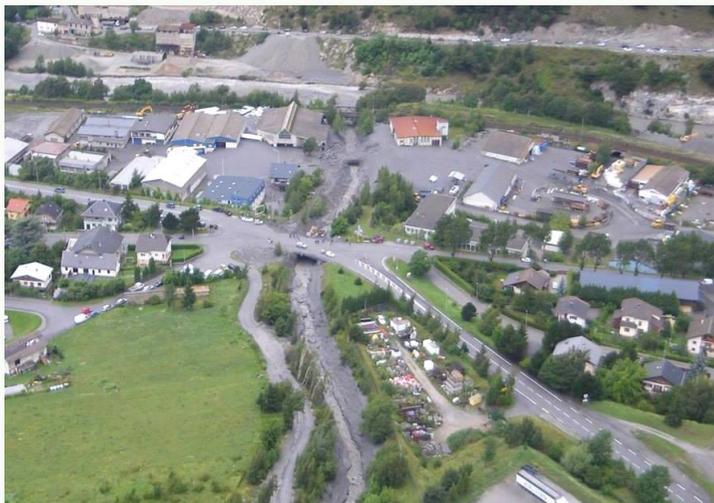
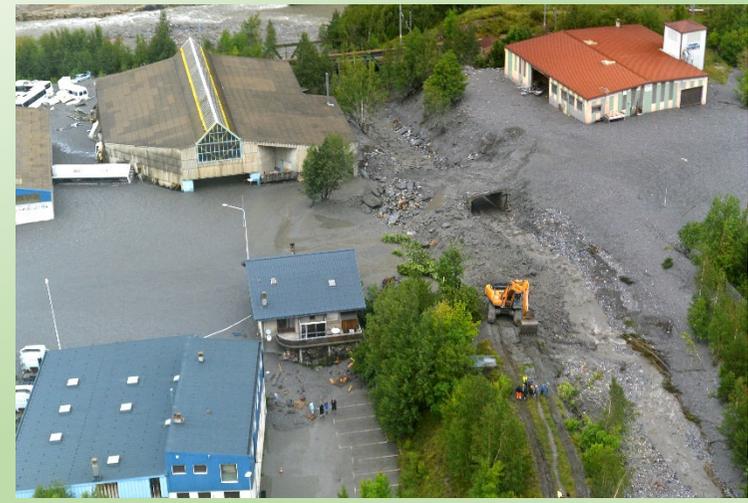
**01 août 2014 :**

- lave torrentielle suite à orage et mois pluvieux
- vol.  $\approx 50\,000\text{ m}^3$
- T : 30 à 50 ans
- obstruction pont cadre aval RD, engrèvement ZA

- Faibles débordements sur RD, centre épargné
- ZA envahie de boue par le pont cadre bouché
- Bus Transdev emportés sur voie ferrée, bâtiment Transdev éventré

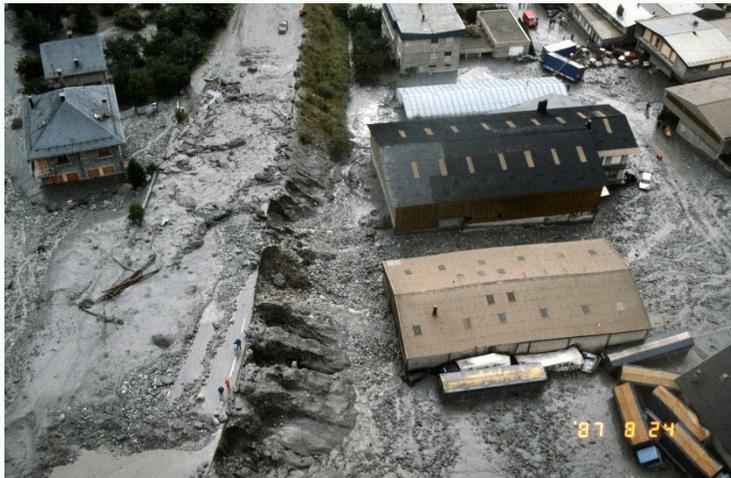
**24 août 1987 :**

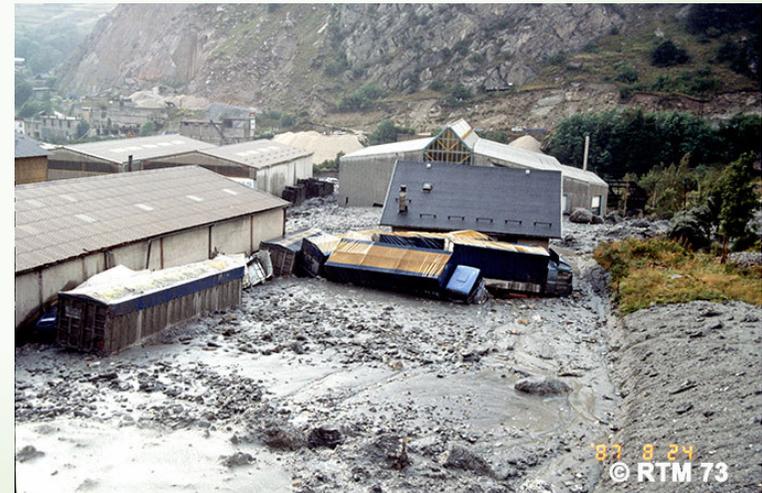
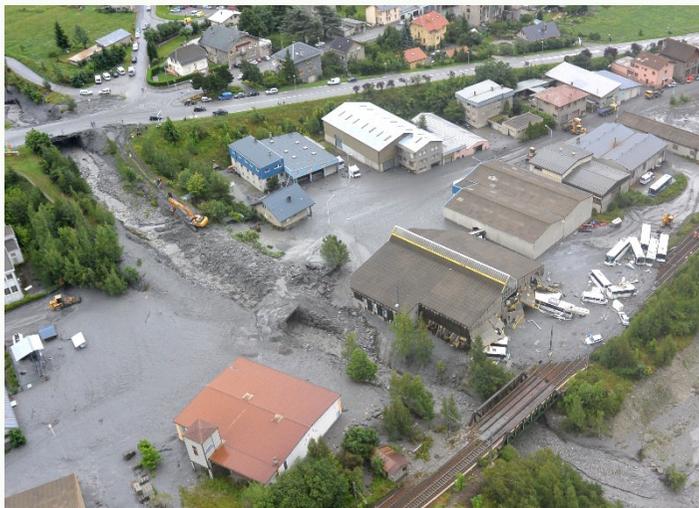
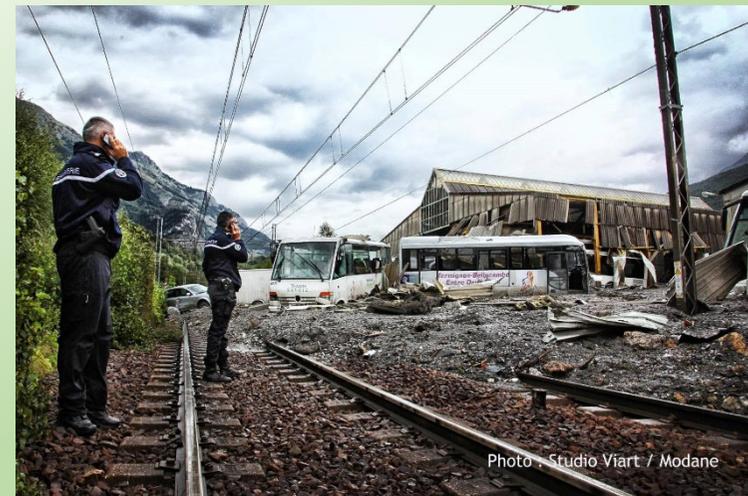
**01 août 2014 :**

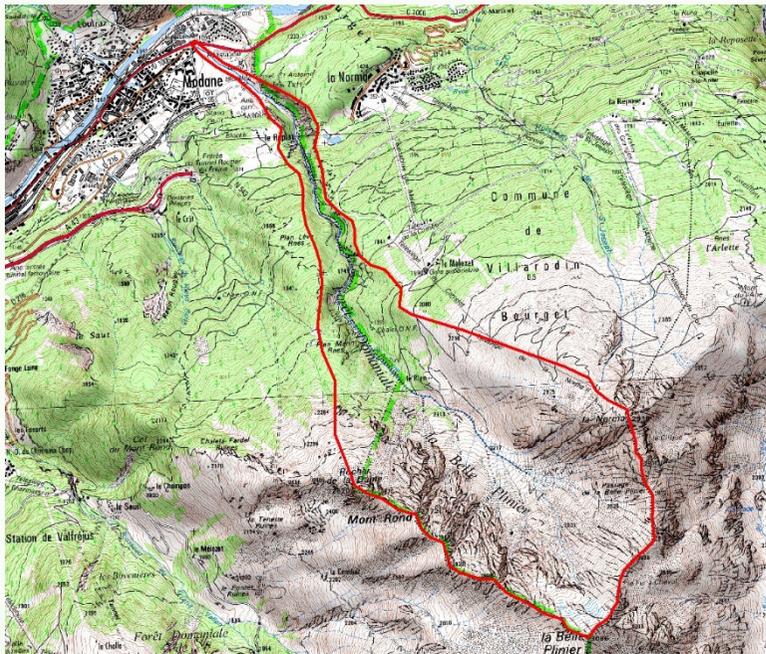
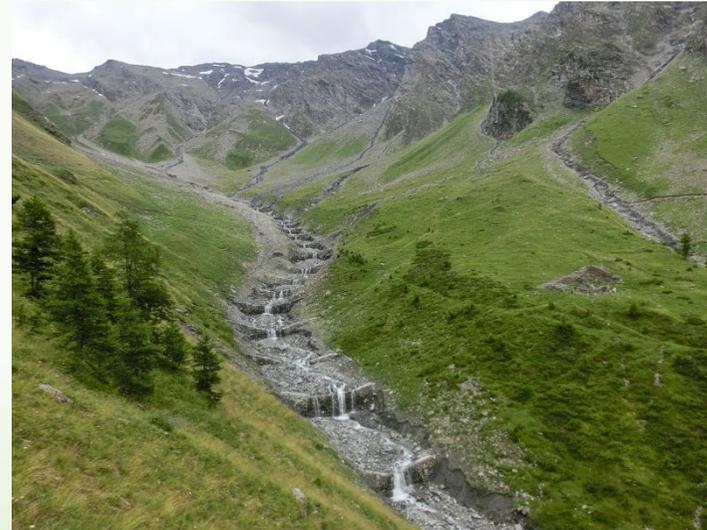
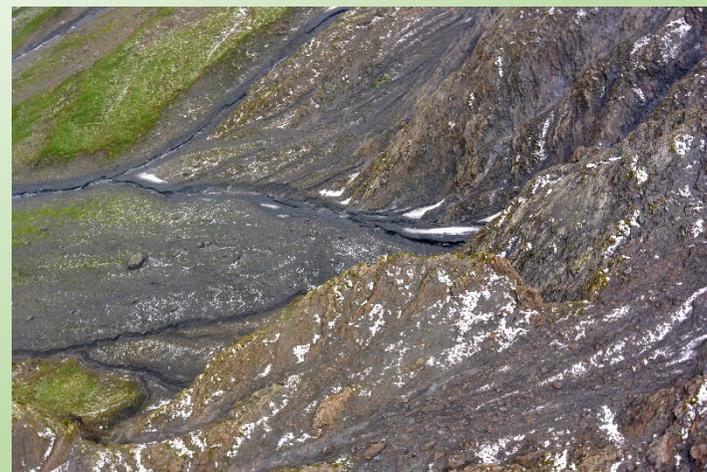
### Bassin versant :

- Surface limitée de 4,7 km<sup>2</sup> mais convergence des écoulements (forme d'entonnoir)
- Nombreuses ravines raides dans les éboulis schisteux
- forte mobilisation de matériaux par ravinement
- forte augmentation des débits de crue (170 m<sup>3</sup>/s en 1987)
- Correction torrentielle par barrages (lutte contre l'érosion)

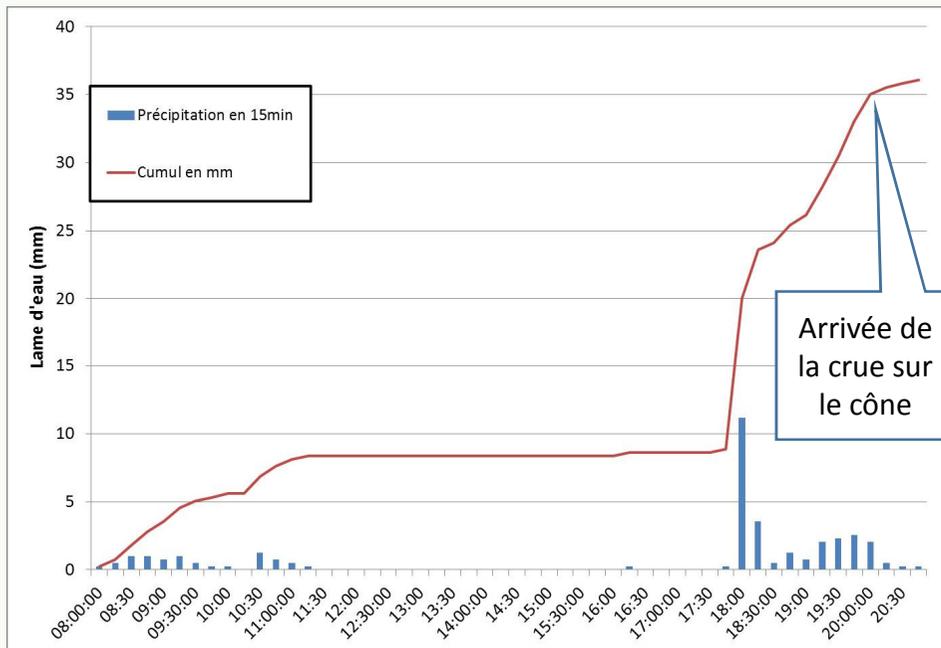
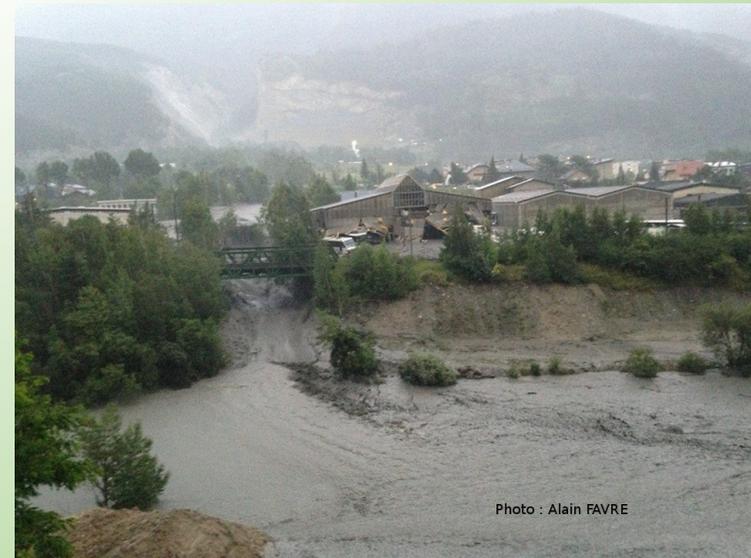
- Mois de juillet exceptionnellement pluvieux (cumul de précipitations > 200 mm/1mois) → terrain saturé
- Orage localisé mais violent et centré sur le haut bassin versant du St Antoine (massif de La Belle Plinier)
- Cumul de précipitations de 33 mm/2h sur le haut bassin juste avant crue (période de retour 10 ans)
- Fortes averses de grêle favorisant la mobilisation des particules de schistes → lave torrentielle

Fin de crue vers 20h30

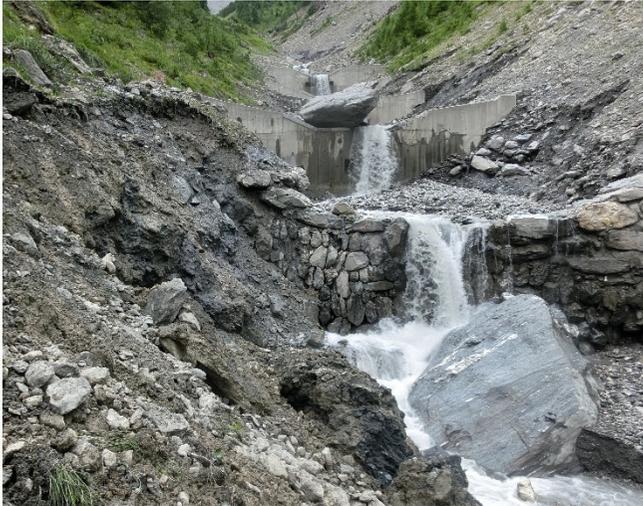
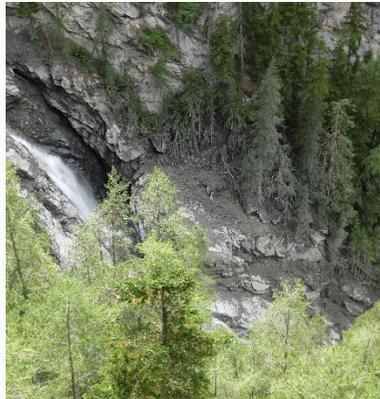
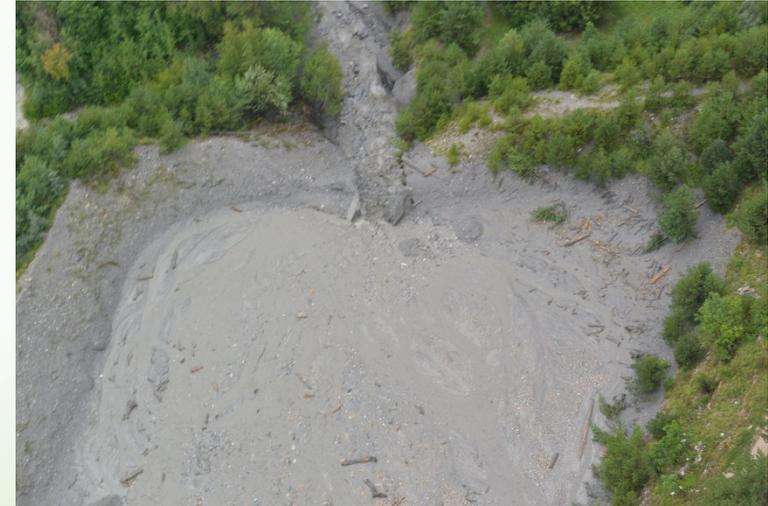
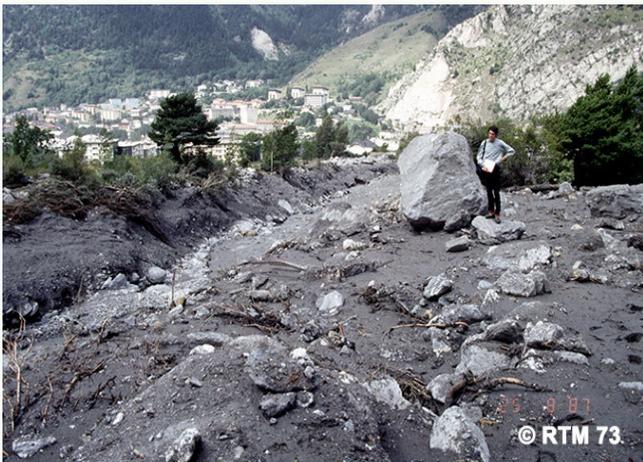
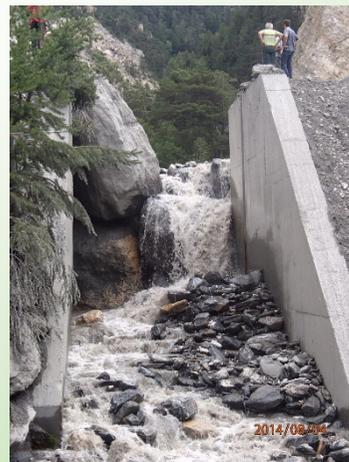
### Écoulement :

- Écoulement de boue plus dense que la roche → transport de gros blocs jusque sur le cône de déjection
- Vagues pouvant atteindre 6 – 8 m de haut
- En 2014, beaucoup de blocs ont été arrêtés par la plage de dépôt faite en 1990

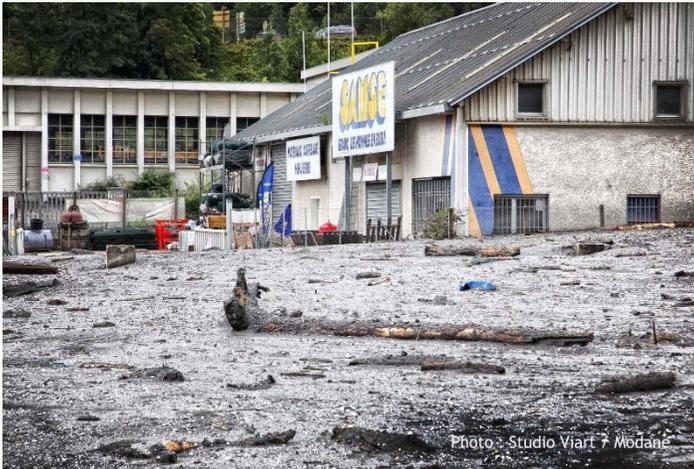
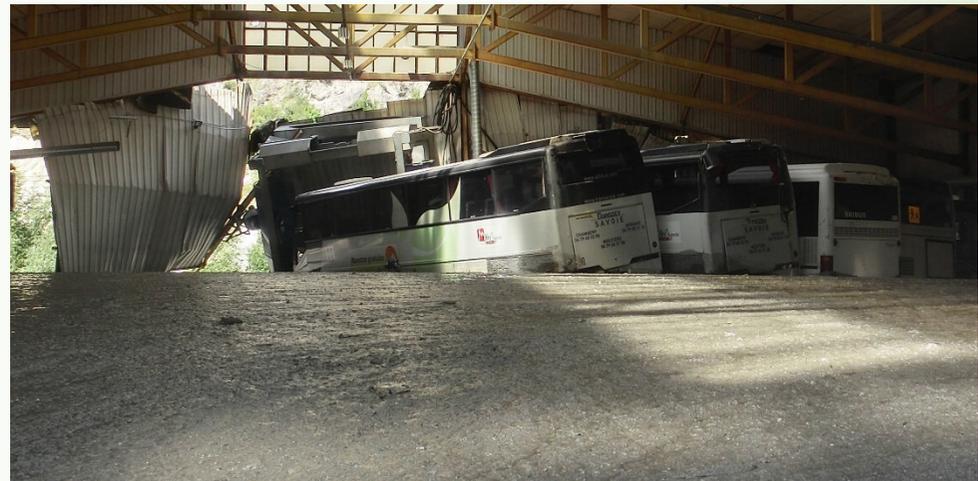
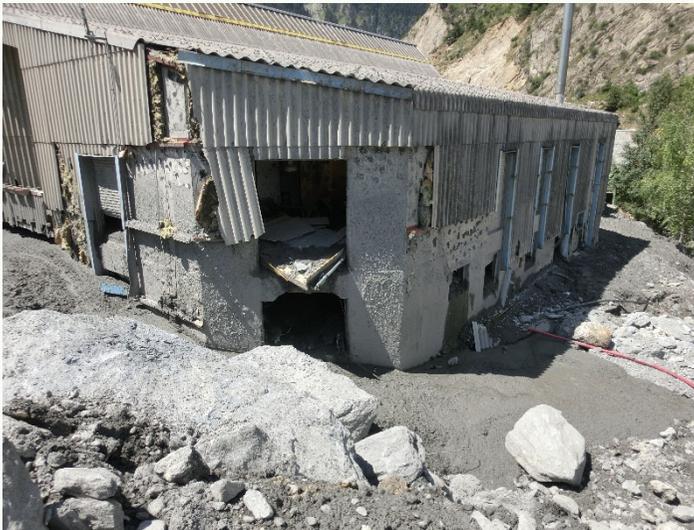
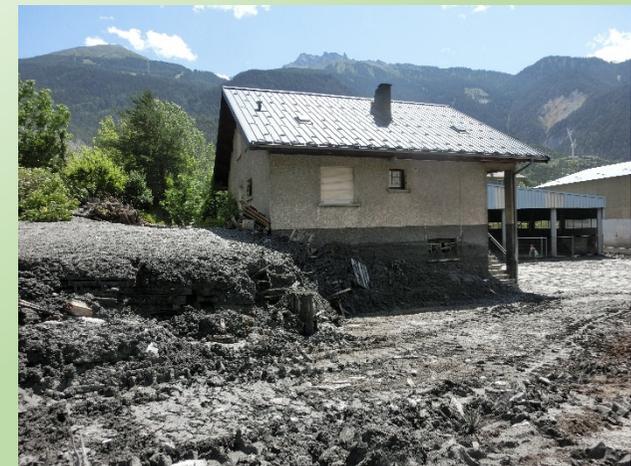
### Dépôts :

- Faible vitesse d'écoulement après débordement du lit
- Accumulation de boue visqueuse et de troncs sur 1 à 2 m d'épaisseur
- Soulèvement - déplacement des véhicules (faible densité)
- Gros oeuvre épargné mais dégâts aux ouvrants, bardage... (faible résistance)

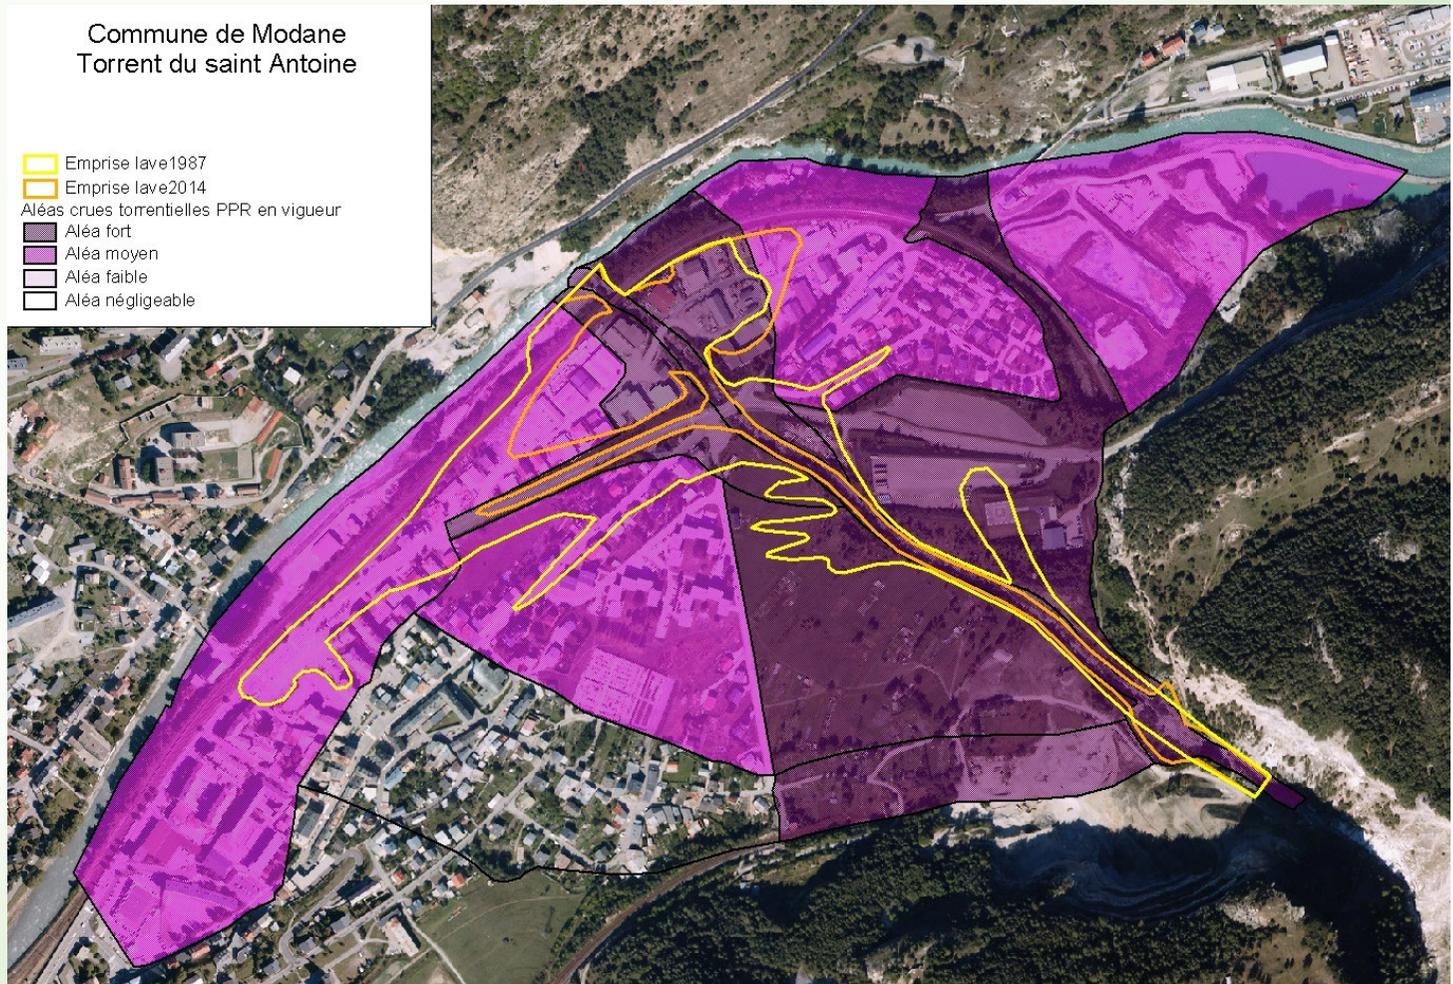
### Cartographie des aléas dans le PPR de Modane

- Englobe les événements de 1987 et 2014
- Prend en compte d'autres débordements possibles à l'échelle du siècle
- Zone artisanale en aléa fort à moyen.

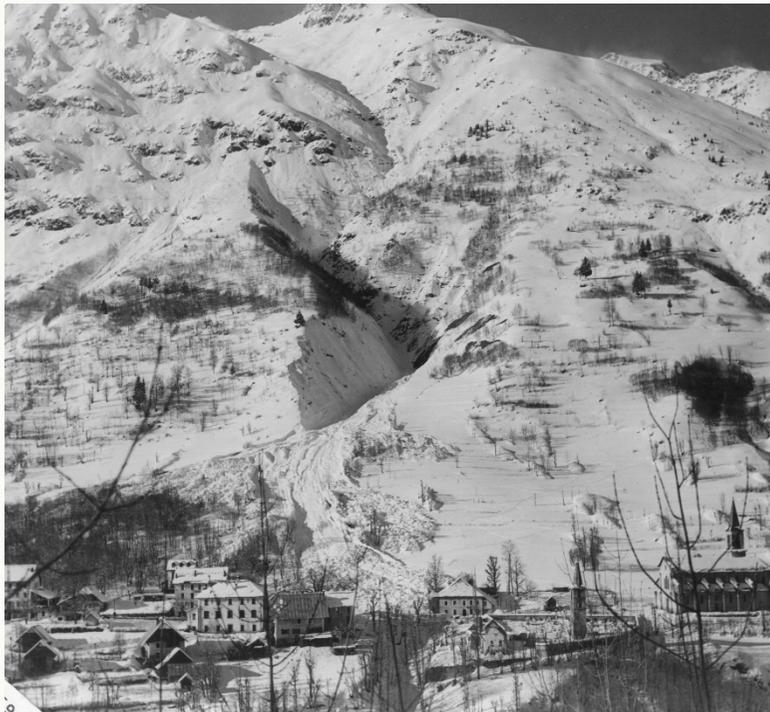
*Avalanche de 1938 sur le chef-lieu*

- 30 janvier 1938 : avalanche de neige humide endommageant un bâtiment du chef-lieu
- **31 janvier 1942** : avalanche de neige poudreuse endommageant 4 bâtiments et tuant 2 personnes dans le chef-lieu

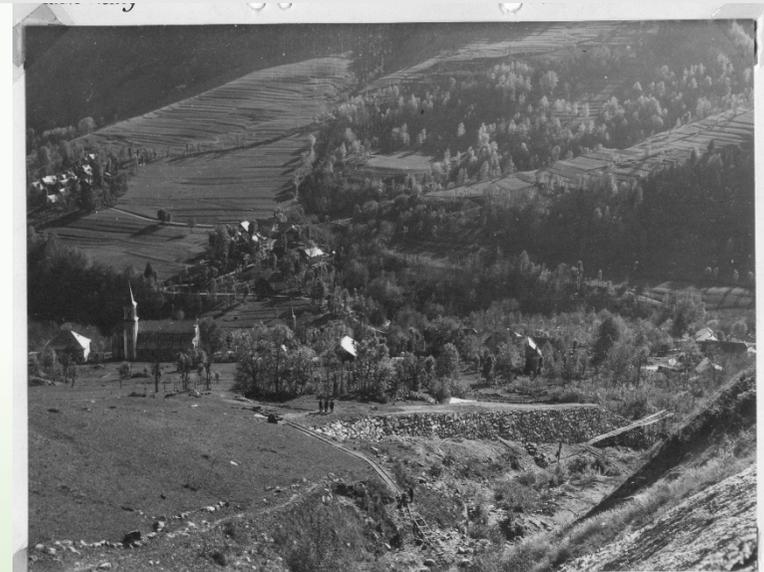
- 1943 : 1ère tourne (L 100 m ; H 3 à 6 m)
- 1949 à 1972 : plusieurs extensions et réhaussements après de multiples débordements (-> L 170 m ; H 7 à 9 m)

23 Octobre 1943 la tourne paravalanche de la Combe Barral terminée. Vue prise dans la combe à 500° P.D. en amont du chantier. Au second plan, le chef-lieu de St Colomban protégé par l'ouvrage. N°-333-4150

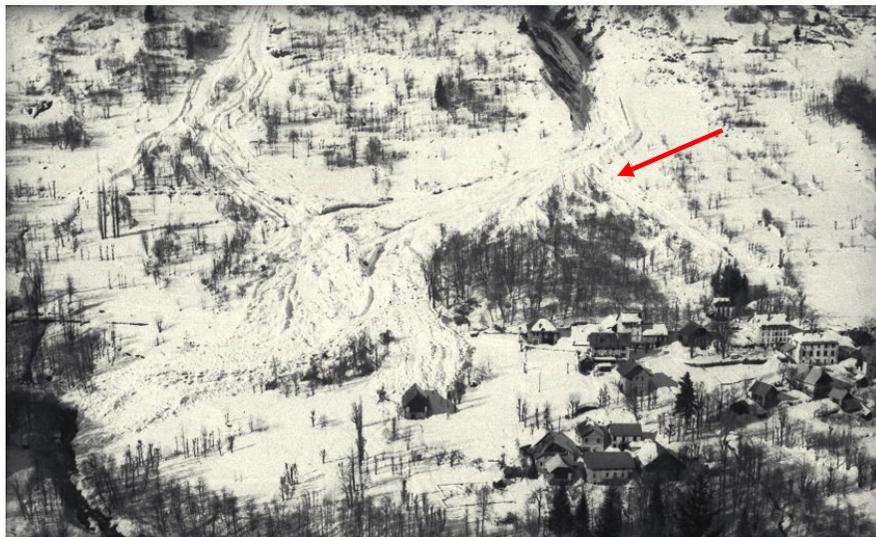
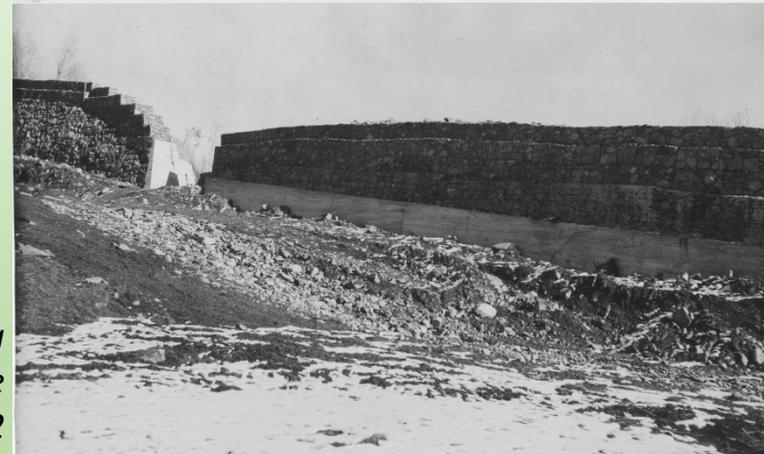
Avalanche débordante en 1961

Evolution de la tourne entre 1943 et 1972

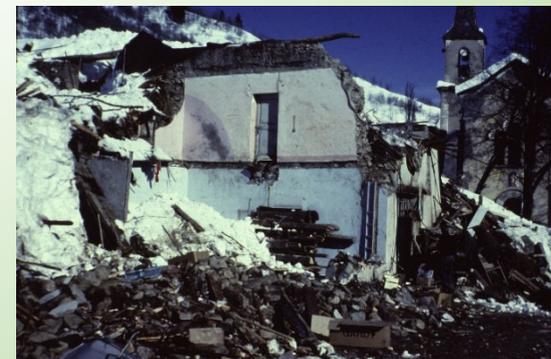
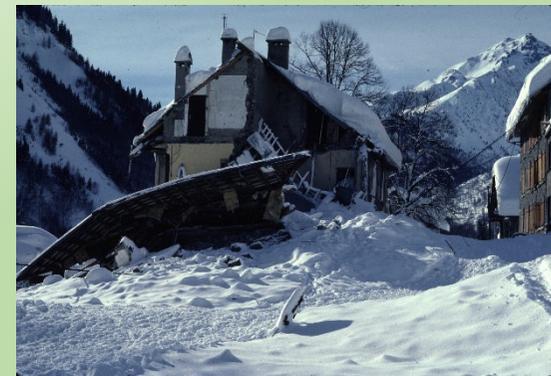
- Très gros cumul de neige fraîche les 8 jours précédents (250 cm)
- 1ère avalanche de neige humide en versant sud-est (soleil du matin), comblant la tourne
- 2ème avalanche de neige poudreuse 1h après, en versant nord, traversant la tourne et endommageant 8 bâtiments

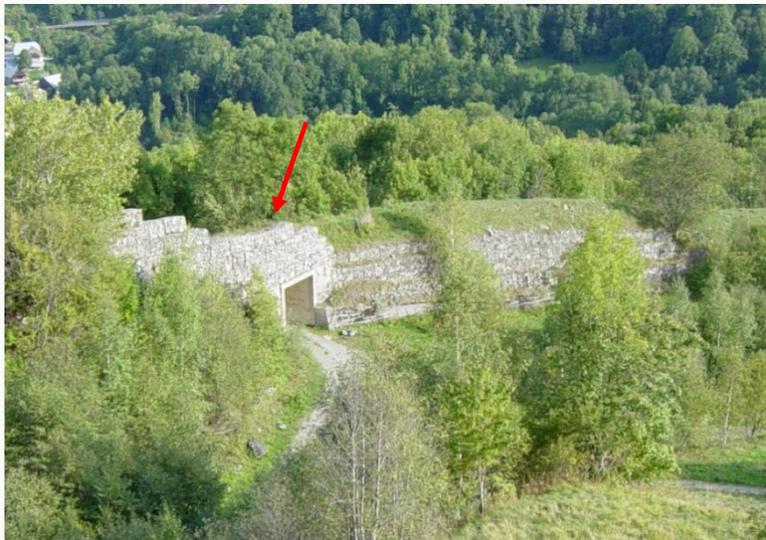
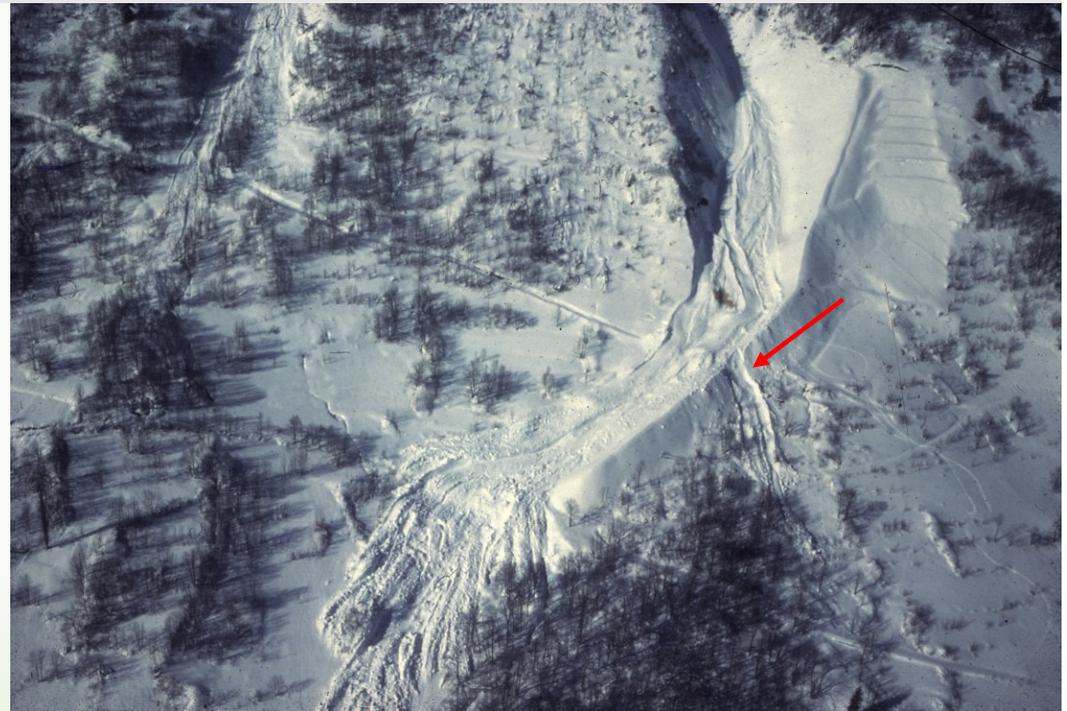
→ L 400 m ; H 10 à 12 m

*Dernier débordement en 1984*

*Dernier réhaussement de la tourne en 1985*

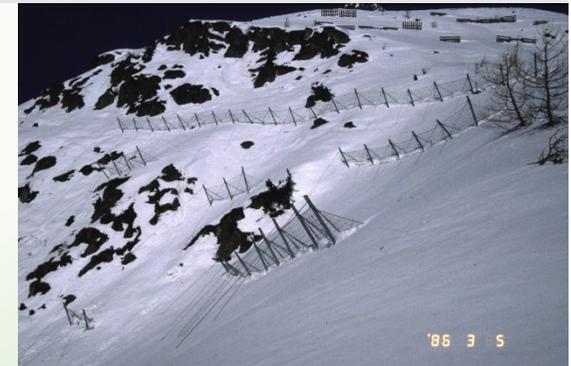
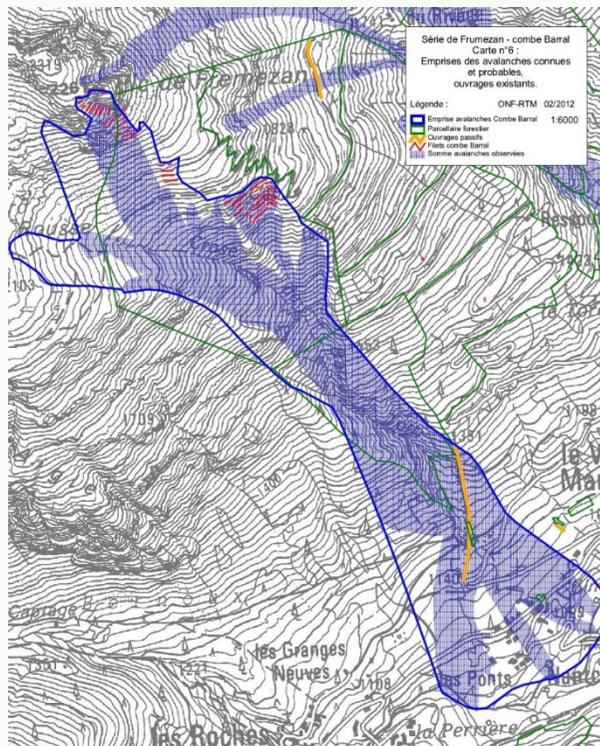
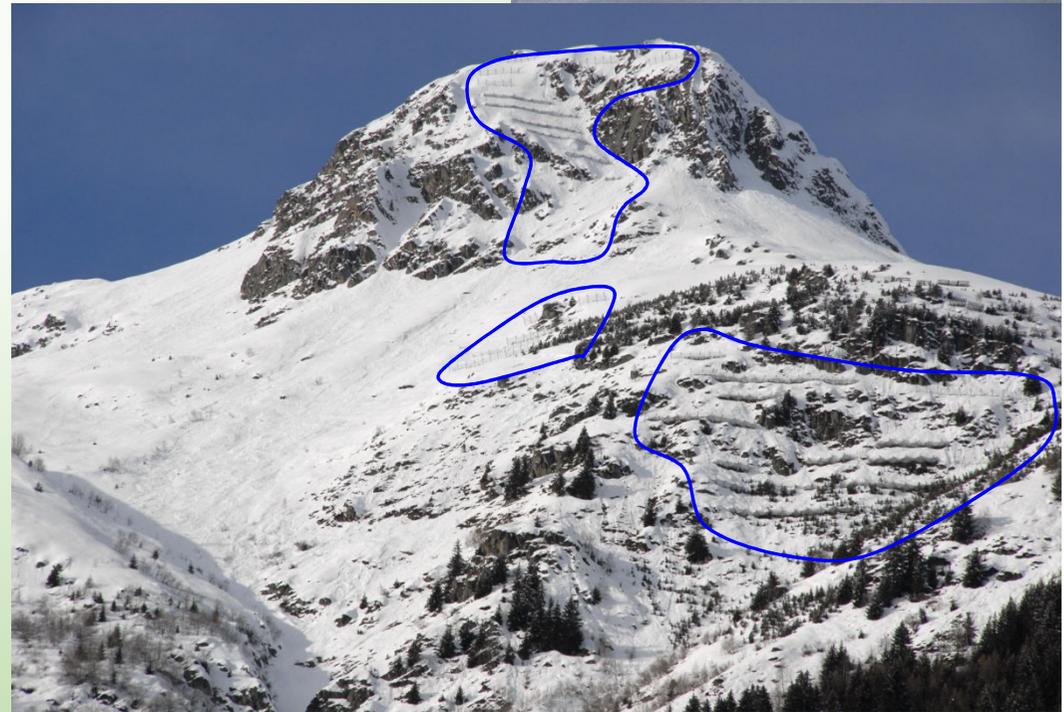
- 1982 : premiers filets (230 m) sur la zone de départ la plus fréquente
- Années 2000 : filets supplémentaires en rive gauche du couloir, jusqu'au sommet du Pic de Frumezan (880 m)

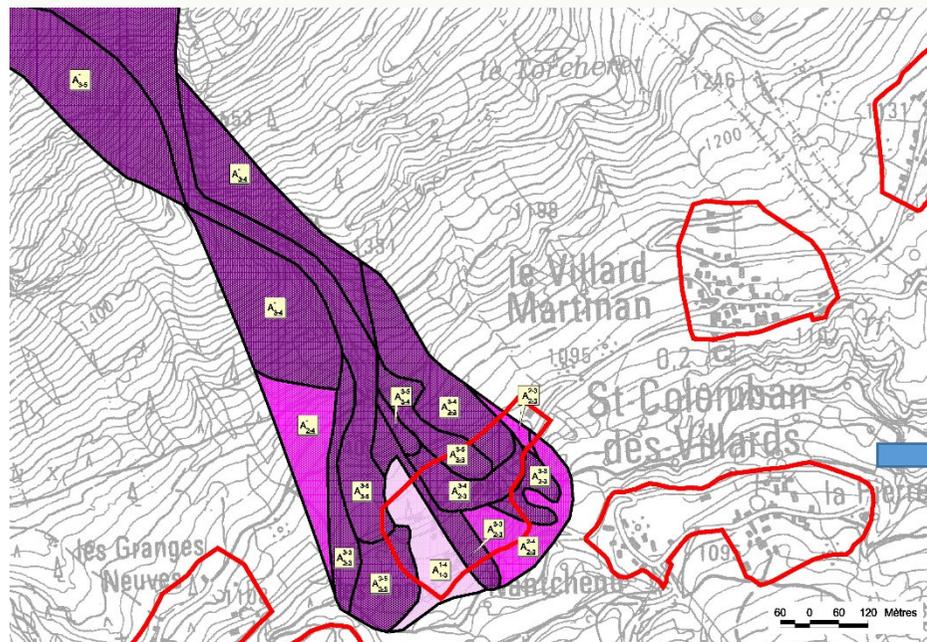
Carte des aléas sans tenir compte des ouvrages

- Chef-lieu bien protégé des avalanches de neige humides par la tourne et les filets
  - Risque résiduel marqué en cas d'avalanche poudreuse issue de la rive droite : zone de départ pas encore stabilisée, vitesse et orientation plus propices au débordement de la tourne
- ➔ Bâtiments du chef-lieu en aléa moyen.

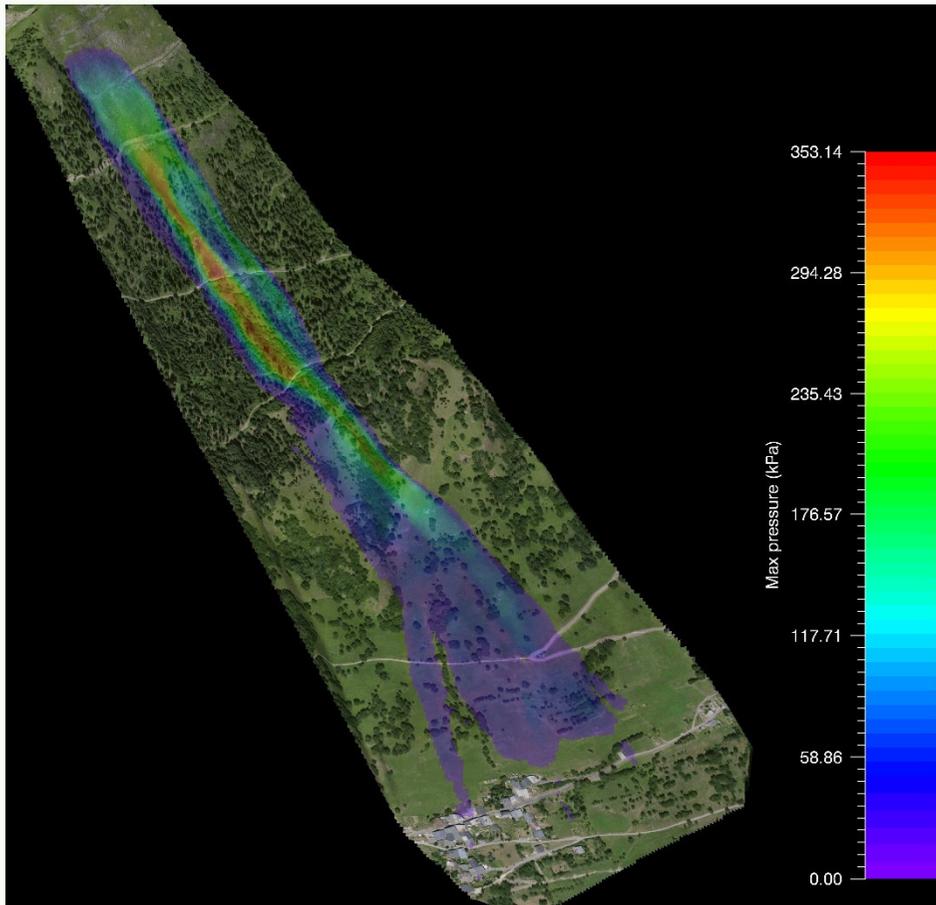
Simulation avec RAMMS (RTM73)

**Possibilité de simuler les avalanches de référence et leurs interactions avec les ouvrages de protection**

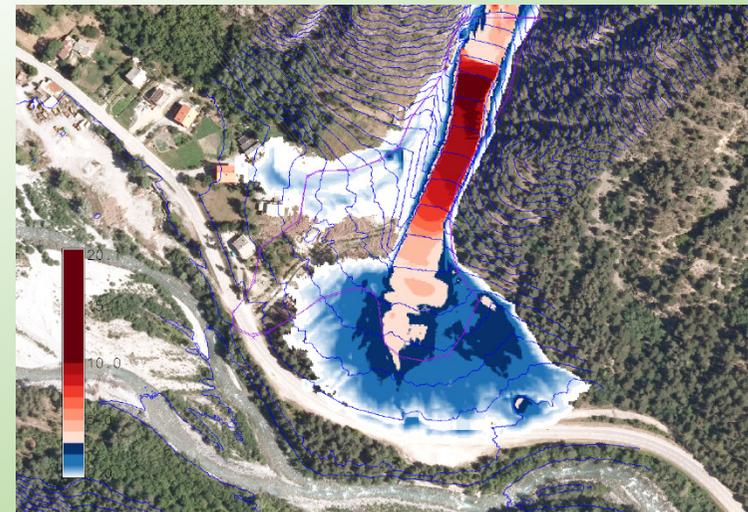
Simulation avec SV2D (Irstea - RTM73)

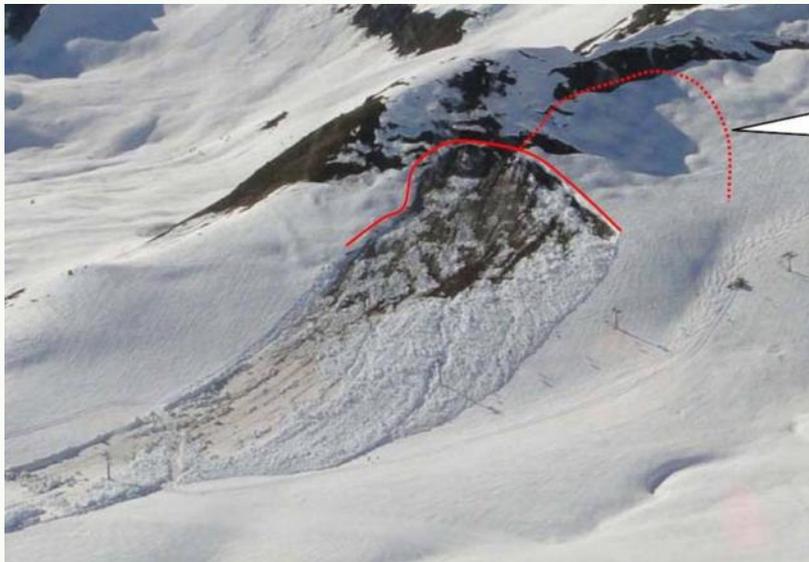
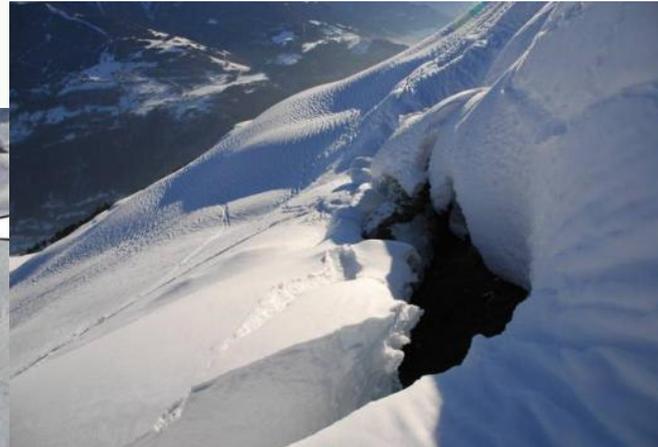
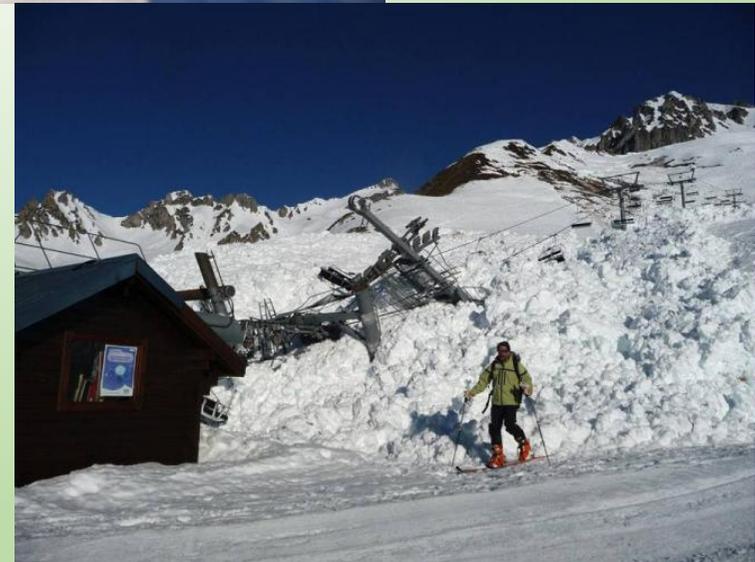
*Avalanche du TS  
de la Lauzière  
(St François  
Longchamp) du  
2 mars 2012*

**Avalanches fréquentes ces dernières années,  
issues de reptation lente et difficiles à prévoir**

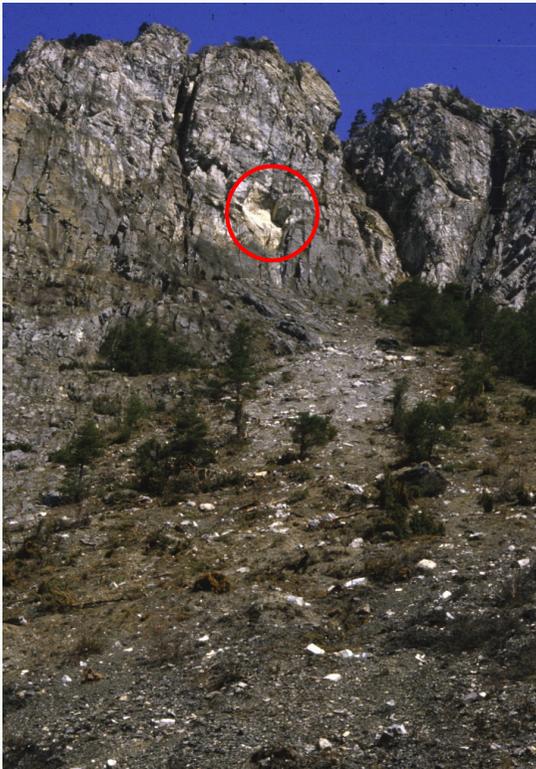
- **28 décembre 1983** : éboulement de 220 m<sup>3</sup>. Un bloc de 70 m<sup>3</sup> défonce le CD 215 et s'arrête à 70 m des 1ères habitations
- 30 septembre 2006 : chute de 2 blocs (2 m<sup>3</sup>) sur le CD 215
- Pas d'événement connu jusqu'au village mais 5 gros blocs (certains de 200 m<sup>3</sup>) posés à 20 ou 30 m des 1ères maisons.

*Eboulement de 1983 vers Le Bourget*

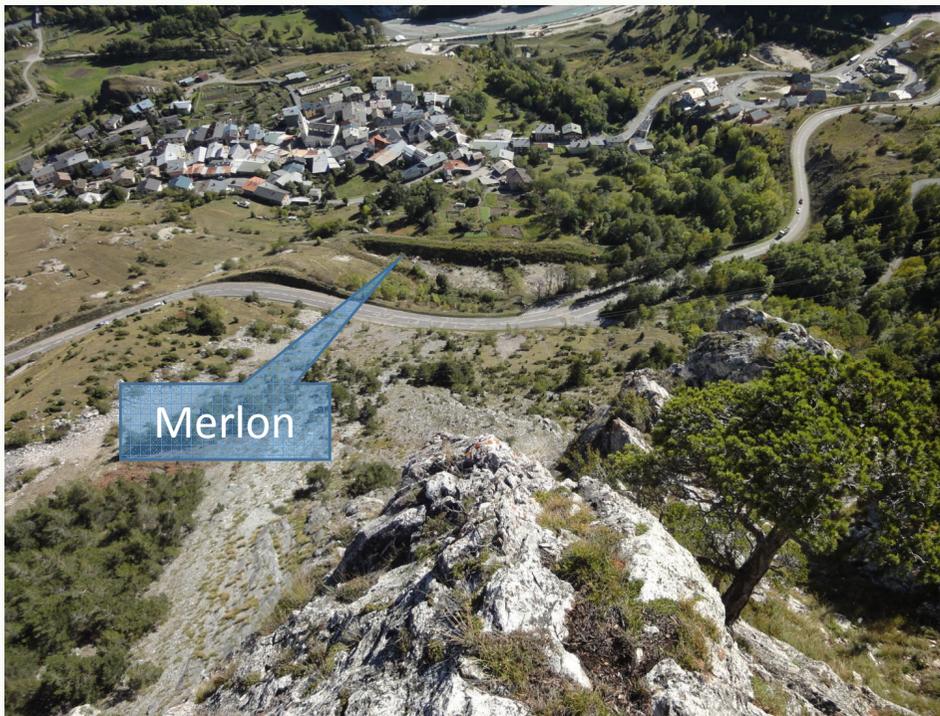
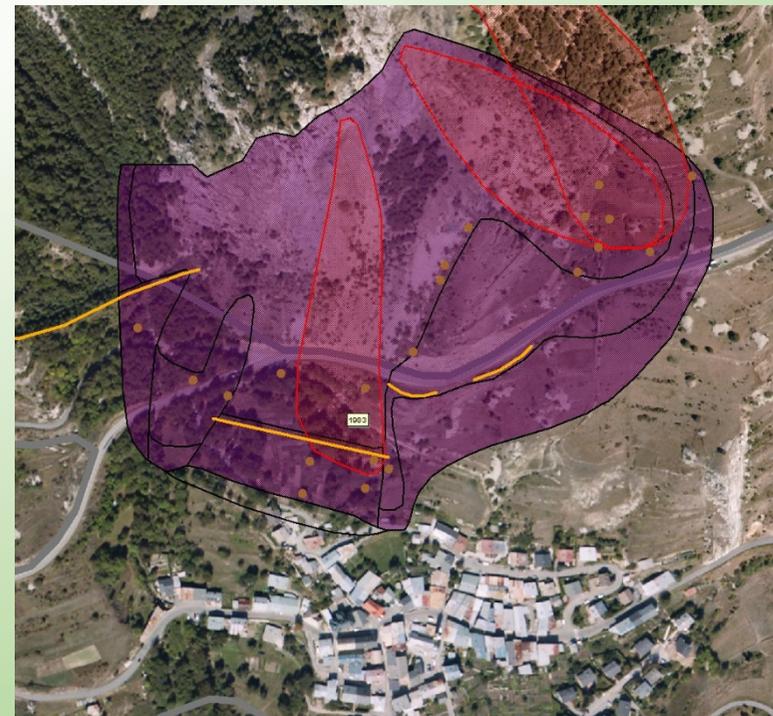
- Merlon de 5 m de haut entre le CD 215 et le village, contre un départ de blocs à mi-paroi
- Minage des instabilités rocheuses repérées (dont 1 bloc de 50 m<sup>3</sup>)

- Maintien d'un aléa fort sur 50 m au-delà du merlon (si départ d'un bloc de 5 à 50 m<sup>3</sup> depuis le sommet de paroi)

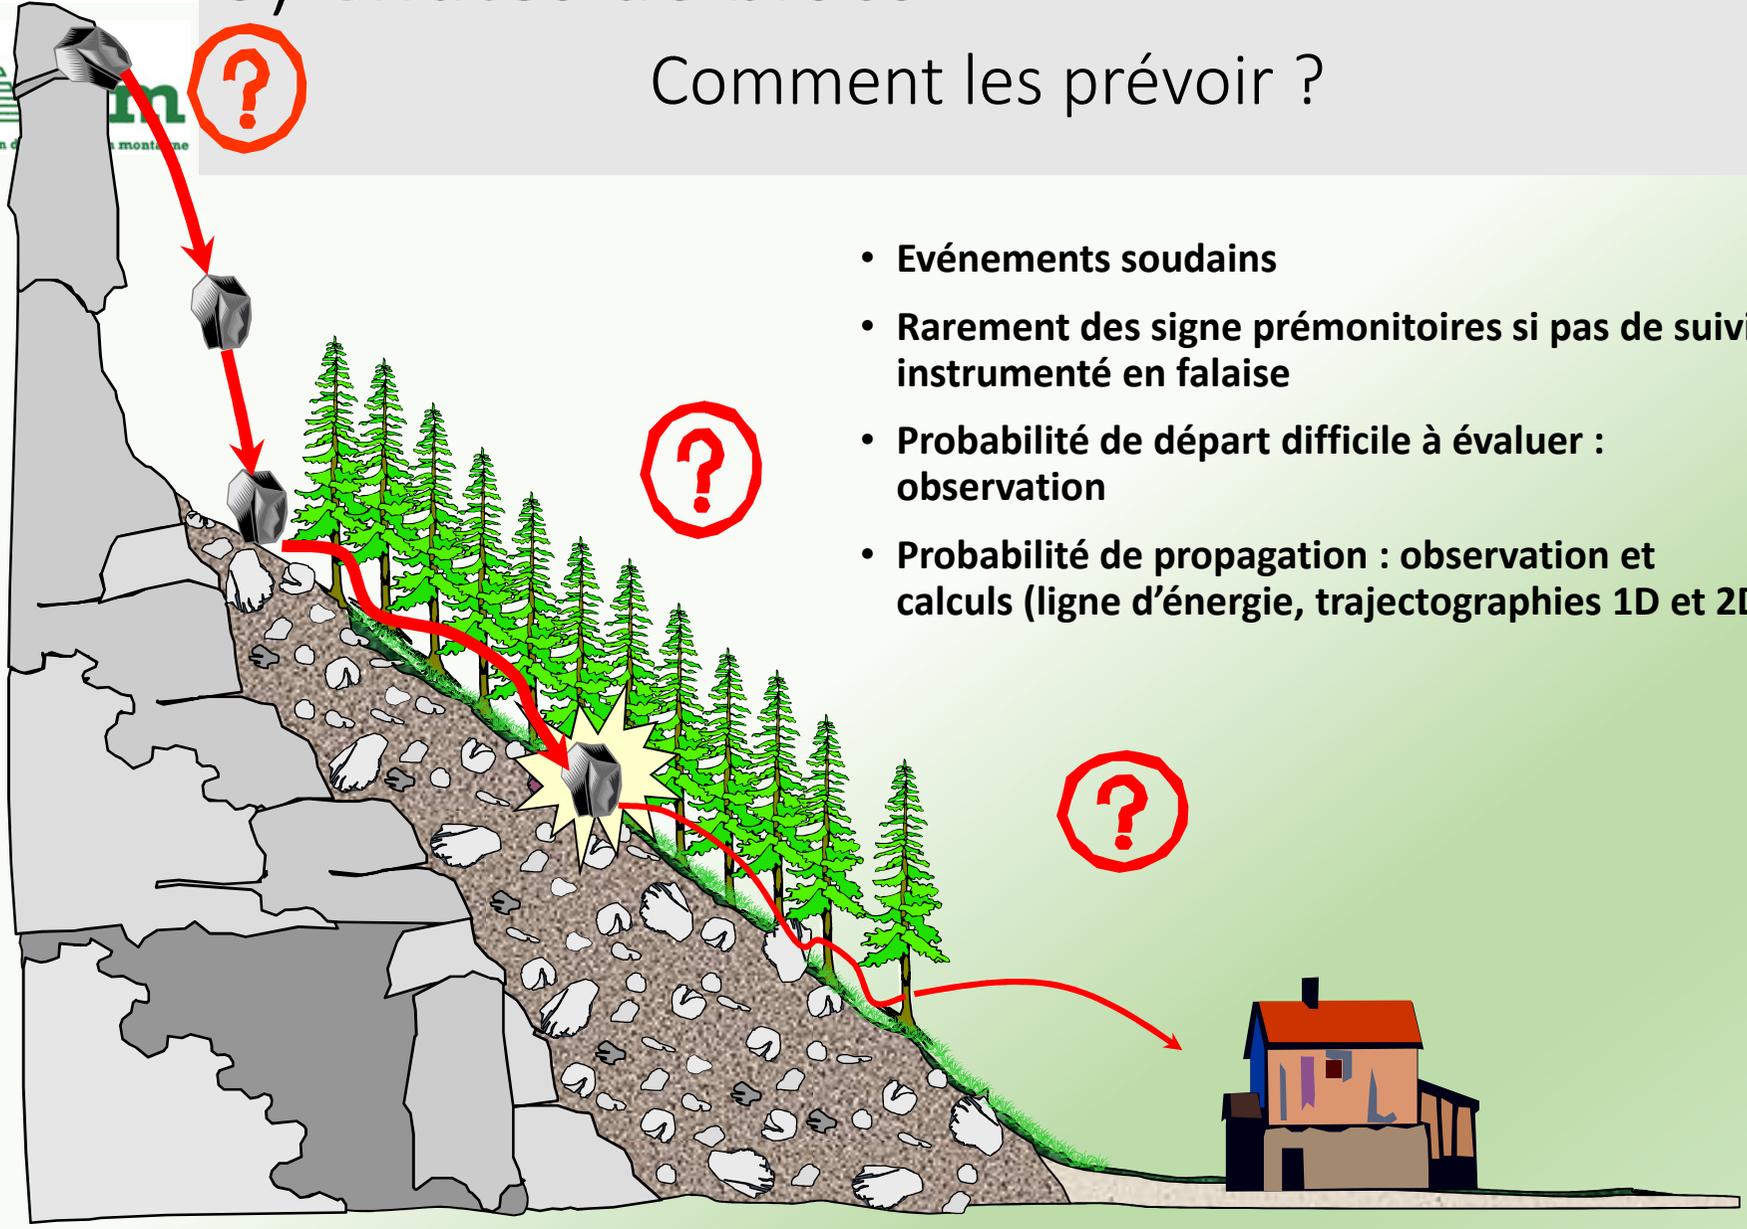
- Événements soudains
- Rarement des signe prémonitoires si pas de suivi instrumenté en falaise
- Probabilité de départ difficile à évaluer : observation
- Probabilité de propagation : observation et calculs (ligne d'énergie, trajectographies 1D et 2D)

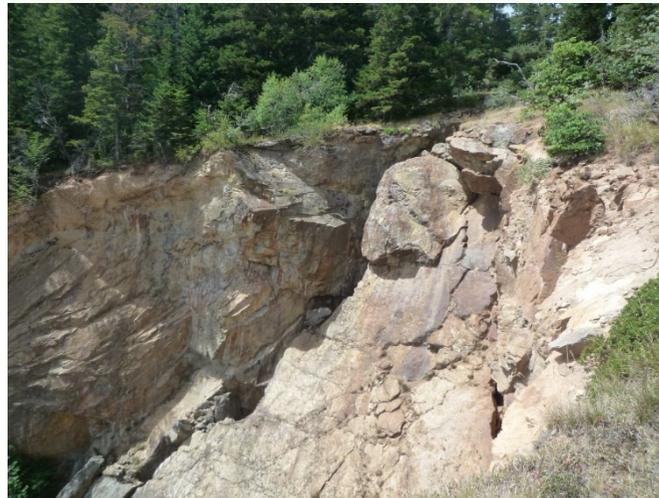
*Le Rocheray à St Jean de Mne*

**Pour des éboulements  $\geq 1000 \text{ m}^3$ , des interactions entre blocs modifient la propagation**

- Probabilité d'occurrence très faible en général
- Propagation pouvant dépasser largement celle de blocs isolés
- Outils trajectographiques classiques inopérants
