# Spécificités des risques naturels en montagne à travers quelques exemples mauriennais

# 1) Crues torrentielles

## Le torrent du St Antoine à Modane

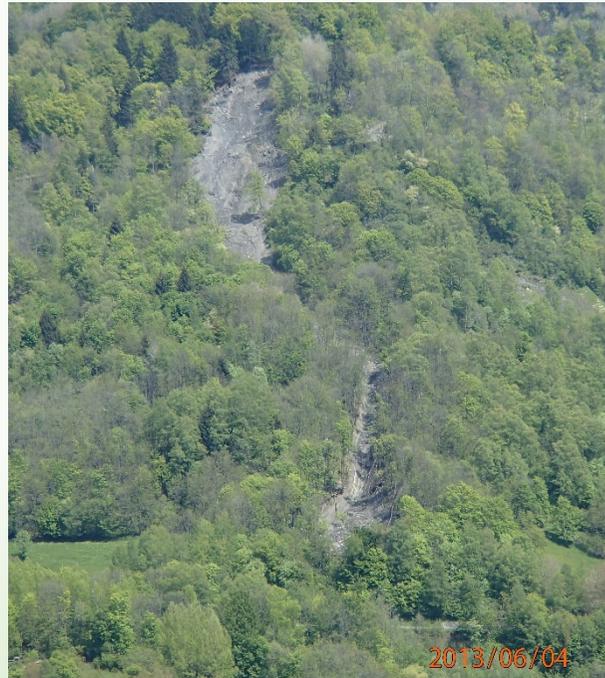
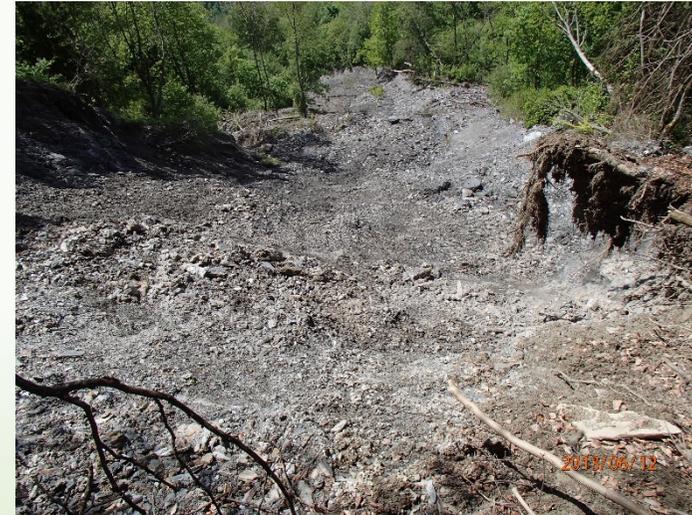
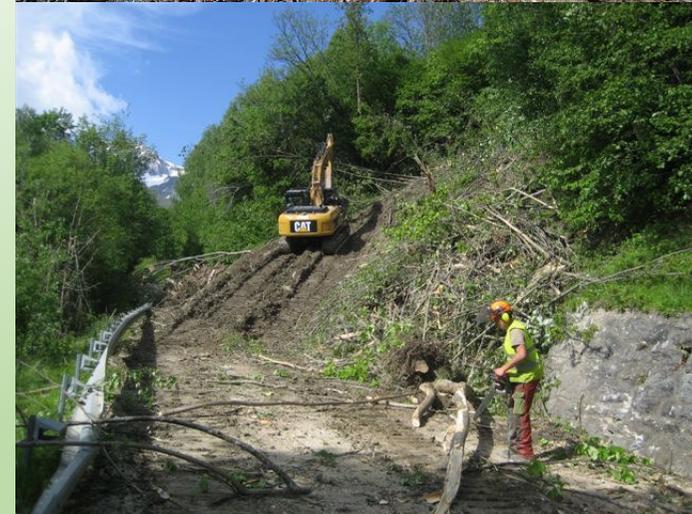
#### Coulée de boue du 4 juin 2013 :

- Printemps très pluvieux et orage le jour du glissement
- Arrachement de terrain dans les schistes, mobilisant 10 000 m<sup>3</sup>
- Coulée de boue "lente" ayant évolué pendant 1 journée
- Ecoulement dans un talweg à 35° jusqu'à la RD 213 coupée pendant plusieurs jours
